Casing leak repair with Casing Patch

*Reparación de fuga en pozo con
Casing Patch*

| Location / Locación: | Neuquén, Vaca Muerta |
| Job Type / Tipo de operación: | Casing Patch installation / Fijado de Casing Patch. |

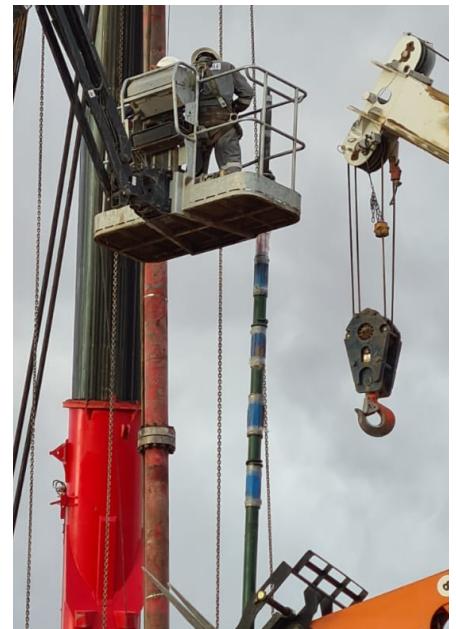
Casing Patch Rig Up
Montaje de Casing Patch
